Информация о несчастных случаях со смертельным исходом, произошедших в ходе эксплуатации энергоустановок организаций, подконтрольных органам Ростехнадзора, с января по апрель 2022 года

1. Анализ несчастных случаев со смертельным исходом, произошедших в поднадзорных Ростехнадзору организациях

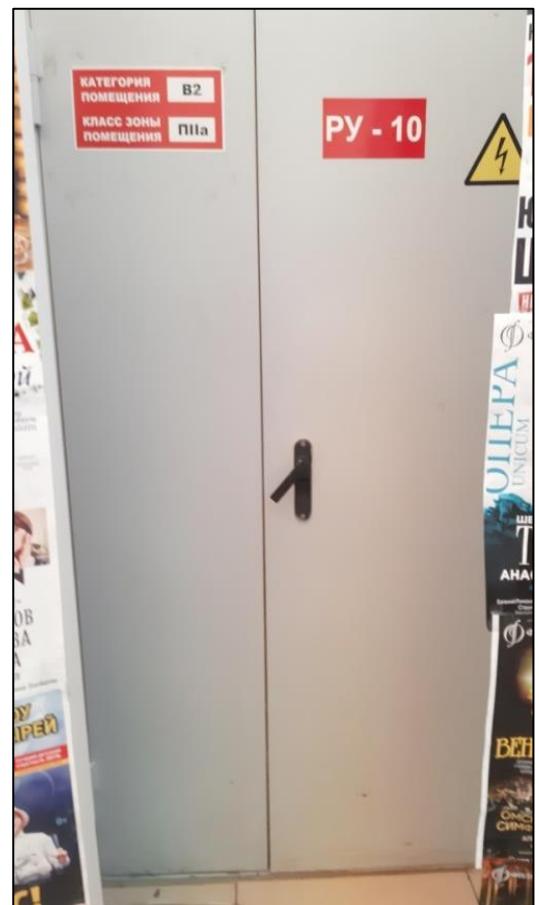
Двери в РУ-10 кВ ТП № 5 были открыты, поэтому пострадавший беспрепятственно вошёл в РУ-10 кВ ТП № 5. Из-за открытой двери ячейки вводного выключателя 2-ой секции шин 10 кВ РУ-10 кВ ТП № 5 главный энергетик ЗАО «ТЦ «Континент» и дежурный электрик ЗАО «ТЦ «Континент» не видели, как пострадавший зашёл в РУ-10 кВ ТП № 5.

Зайдя в помещение РУ-10 кВ ТП № 5, пострадавший по неустановленным причинам правой рукой опёрся на металлическую конструкцию резервной ячейки 10 кВ, а левую руку поднял вверх, тем самым он приблизился левой рукой на недопустимое расстояние к шинам шинного моста 1-ой секции шин 10 кВ РУ-

10 кВ ТП № 5, находящимся под напряжением 10 кВ, в результате чего был смертельно поражён электрическим током.

Приближение пострадавшего к неограждённым токоведущим частям, находящимся под напряжением выше 1000 В, на расстояние менее допустимого.

Наличие в РУ-10 кВ ТП № 5 открытых токоведущих частей, находящихся под напряжением 10 кВ, доступных для случайного прикосновения.

ЗАО «ТЦ «Континент» указано оградить неизолированные токоведущие части в РУ-10 кВ ТП № 5.

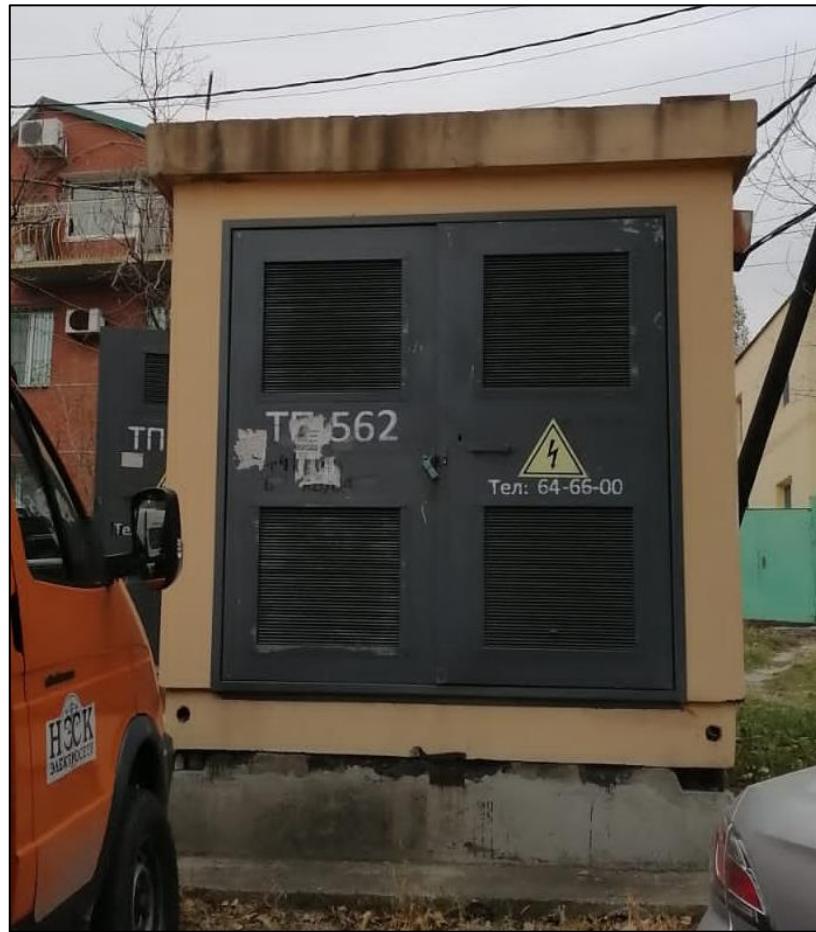
нужно подключить на свободный рубильник. Затем электромонтёр 2 начал с кем-то созваниваться по личному мобильному телефону. После телефонного разговора он самостоятельно начал подготовливать рабочее место, попросил электромонтёра 1 принести инструмент. При подготовке рабочего места электромонтёр 2 отключил коммутационные аппараты и главный рубильник 0,4 кВ. Электромонтёр 1 также зашёл в РУ 6/0,4 кВ БКТП № 562. Соседние от рабочего места ячейки 0,4 кВ были закрыты, там, где планировалась работа электромонтёров, двери ячеек были открыты. Электромонтёр 1 взял защитные средства, указатель напряжения 0,4 кВ. Он проверил – на отходящих шинах напряжение отсутствовало. Убедившись в отсутствии напряжения на подготовленном рабочем месте, электромонтёры начали заводить кабель к свободному коммутационному аппарату 0,4 кВ (рубильник РПС). Электромонтёр 2, взяв диэлектрические боты, спустился в кабельный канал, подал кабель снизу электромонтёру 1. Электромонтёр 2, подавая кабель, находился рядом с рубильником в согнутом положении, он просунул руку

в ячейку, чтобы потянуть нулевую жилу. Электромонтёр 1, стоя над электромонтёром 2, взял кабель и задал ему вопрос. Не получив ответа, электромонтёр 1 дотронулся до электромонтёра 2 рукой и понял, что что-то не так. Электромонтёр 1 повернулся и увидел, что трансформатор не отключён. Электромонтёр 1 отключил трансформатор, вытащил электромонтёра 2 из ячейки, приступил к оказанию первой доврачебной помощи,

- допущена работа в согнутом положении, когда при выпрямлении расстояние до токоведущих частей составляло менее допустимого значения (нарушение п. 4.7.ПОТЭЭ);
